RECOMENDAÇÕES DE MANUTENÇÃO E REPARAÇÃO DE COBERTURAS PLANAS IMPERMEABILIZADAS COM MEMBRANAS DE BETUME MODIFICADO

Este documento é um manual de recomendações baseado no conhecimento e na experiência da Danosa, publicado para informar sobre as actuações e reparações a efectuar nas coberturas para se conseguir uma manutenção adequada que prolongue a sua duração.

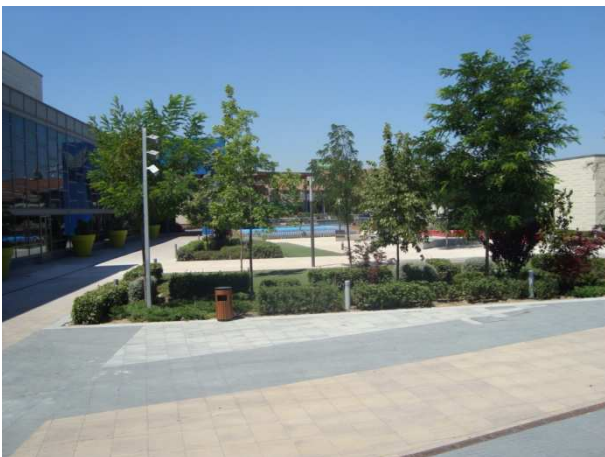
Cobertura multiusos, com zonas transitáveis e zonas ajardinadas.

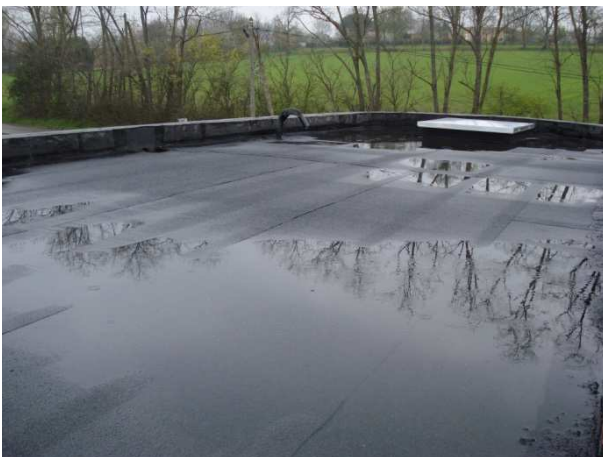
Cobertura em que se verifica acumulação de água.

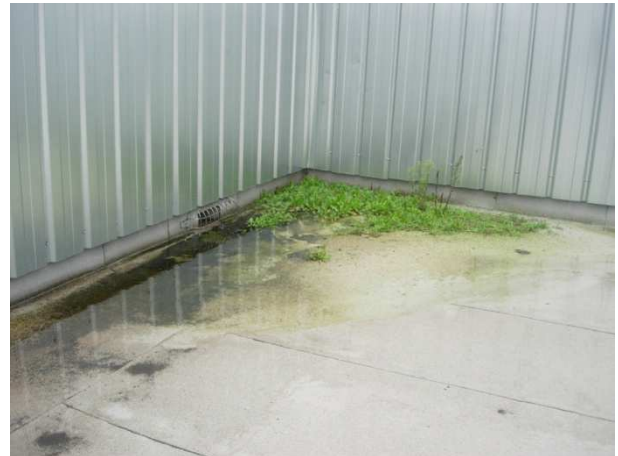
Estado da cobertura num edifício próximo de zonas com muita vegetação, onde não foram efectuadas visitas periódicas de inspecção.

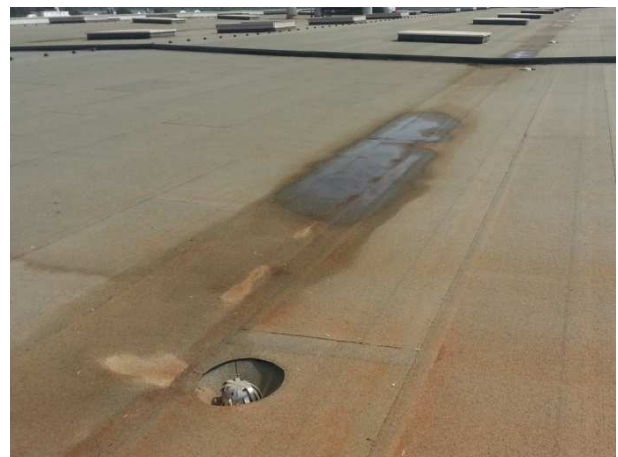
Caleira com acumulação de água na proximidade dos ralos

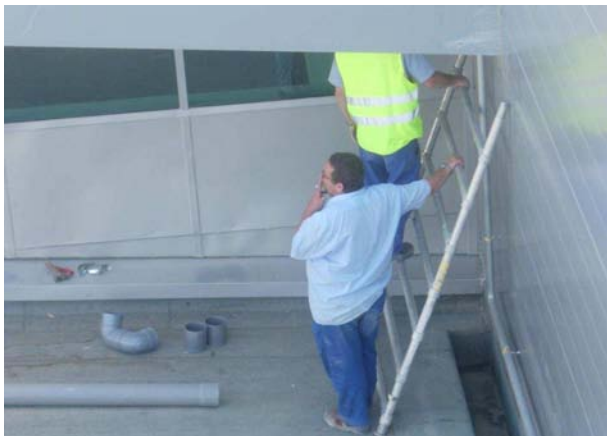
Trabalhos em zonas adjacentes à cobertura podem ocasionar danos na mesma, sobretudo no caso de coberturas auto-protegidas.

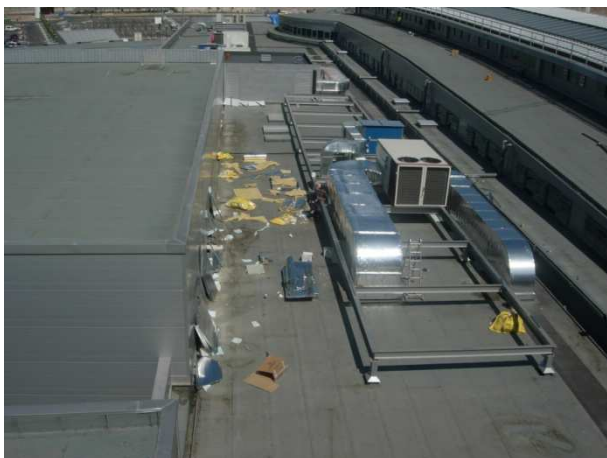
A instalação de equipamentos na cobertura pode ocasionar graves danos no sistema de impermeabilização.

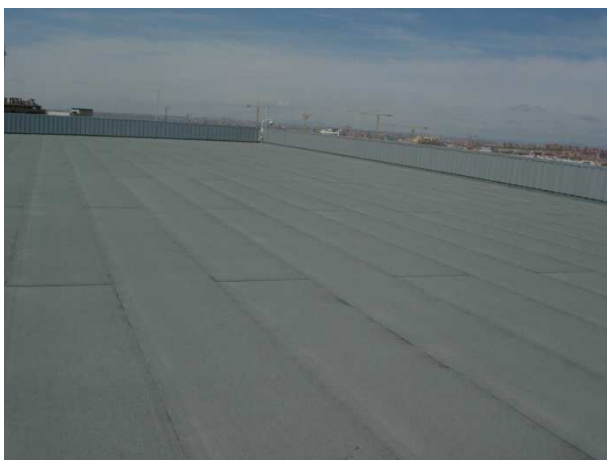
Impermeabilização auto-protegida.

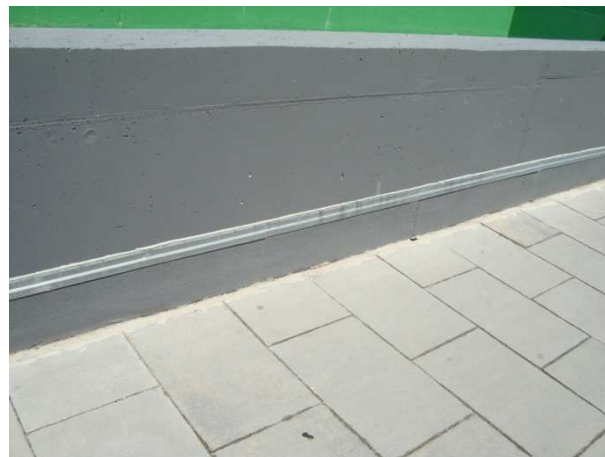
Remate da impermeabilização contra um paramento com uma altura correcta. O perfil de remate está bem instalado e selado na parte superior.

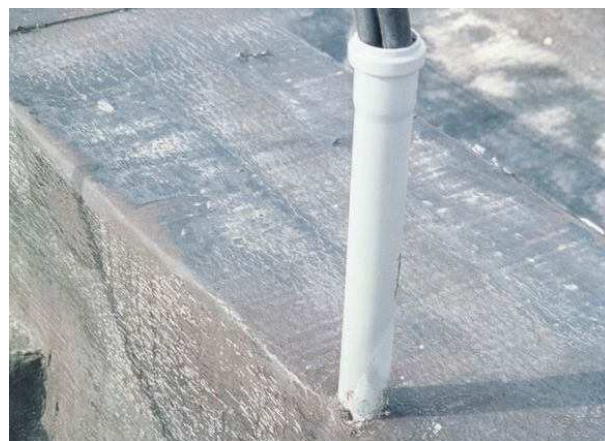
Remate da impermeabilização com passagens de condutas sem peças especiais adequadas.

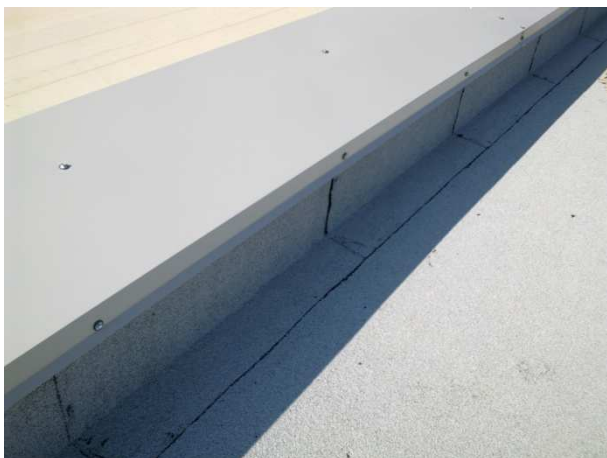
Cumeeira metálica num paramento baixo de uma cobertura em consola.

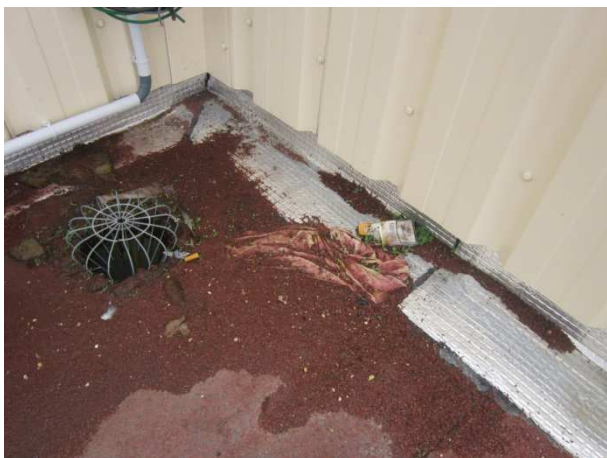
Nas visitas de inspecção deve-se rever qualquer detrito que possa existir na cobertura e proceder à sua remoção.

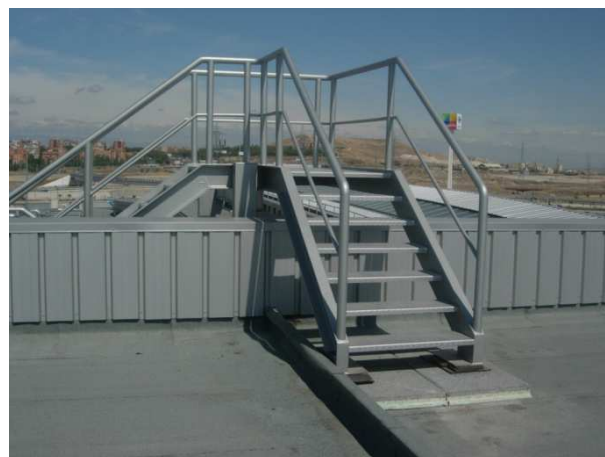
Apoio de escada metálica mediante elementos de reforço para se evitem danos na membrana impermeabilizante.

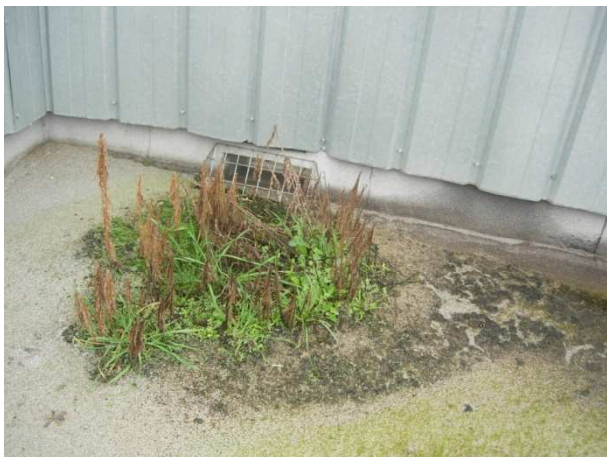
As visitas de inspecção têm por objectivo evitar o aparecimento de plantas que possam provocar obstruções nos elementos de evacuação.

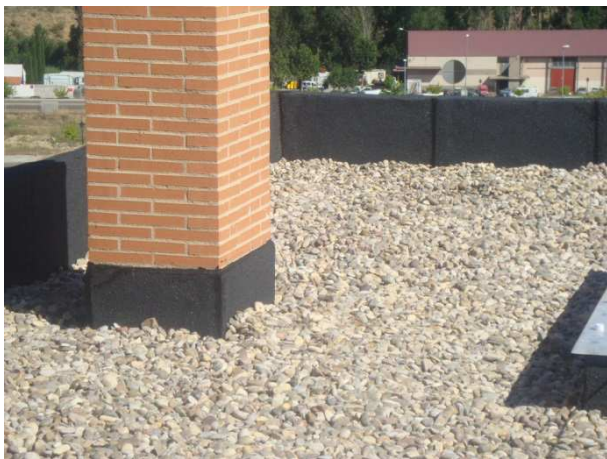
Verificação da espessura uniforme da camada de gravilha.

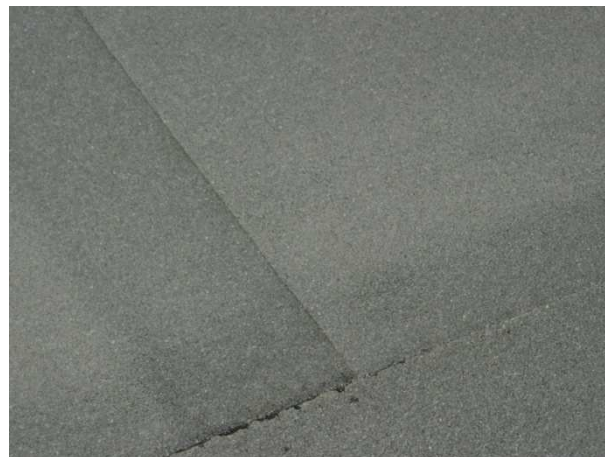
Aspecto das sobreposições transversais e longitudinais da lâmina superior de uma cobertura auto-protegida.

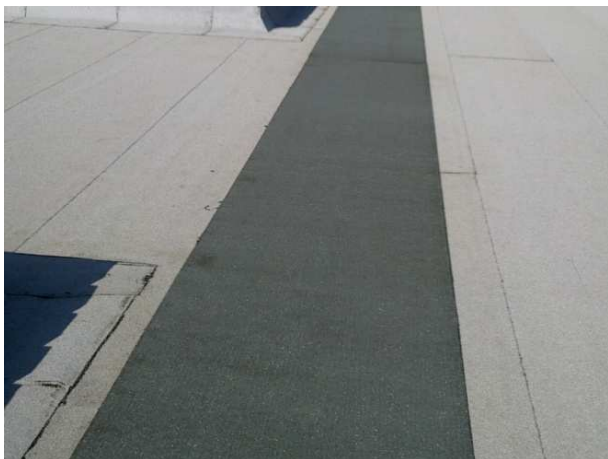
Detalhe de um corredor de manutenção com soldadura à impermeabilização auto-protégida ESTERDAN PLUS 50/GP CORREDORES TÉCNICOS.

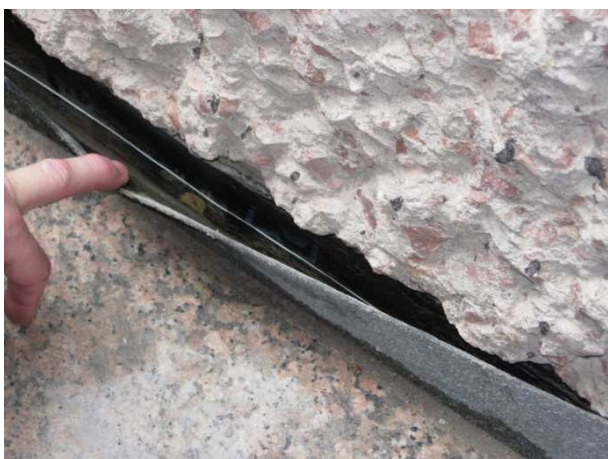
Altura inadequada no remate da impermeabilização contra um elemento vertical, assim como falta de aderência ao mesmo. Devem-se adoptar medidas correctivas imediatas.

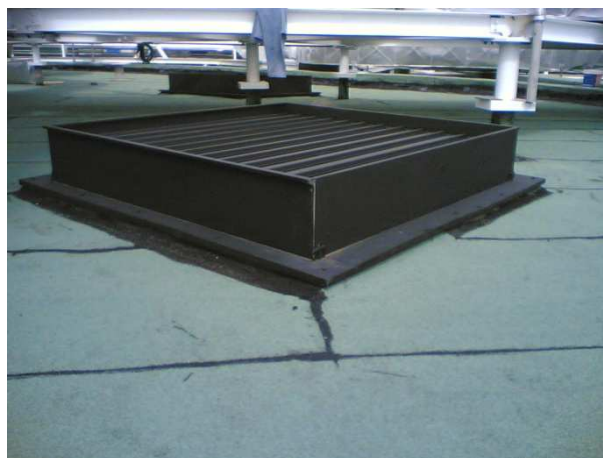
Encontro da impermeabilização contra um escoadouro com pouca altura. Dever-se-ão adoptar medidas correctivas imediatas.

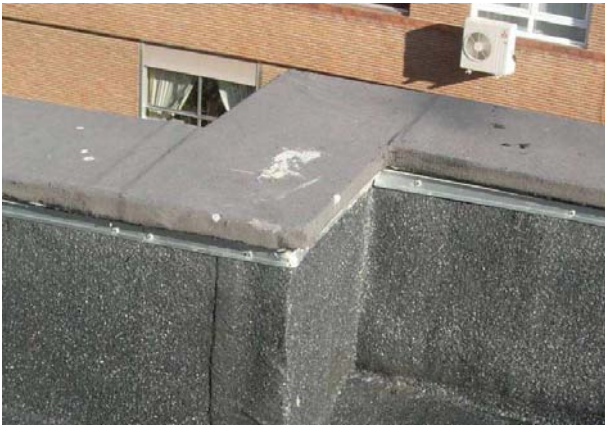
Reparação mediante sistemas líquidos de uma cumeeira com problemas. Também se poderia ter resolvido com a aplicação de um primário e a soldadura posterior de uma lâmina auto-protégida ESTERDAN PLUS 40/GP ELAST, ESTERDAN 40/GP POL ou IMPERDAN FP 40 GP.

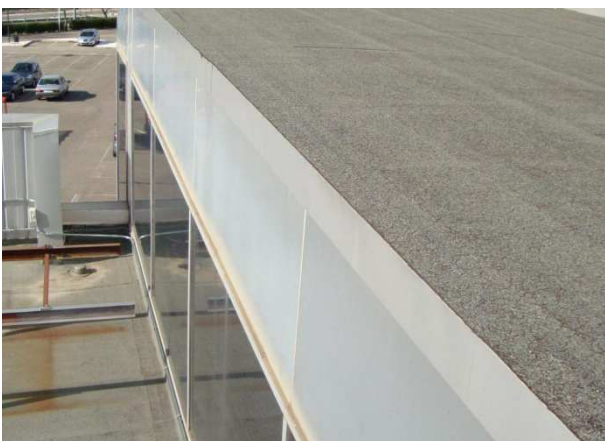
Remate da impermeabilização contra um beiral mediante um perfil metálico.

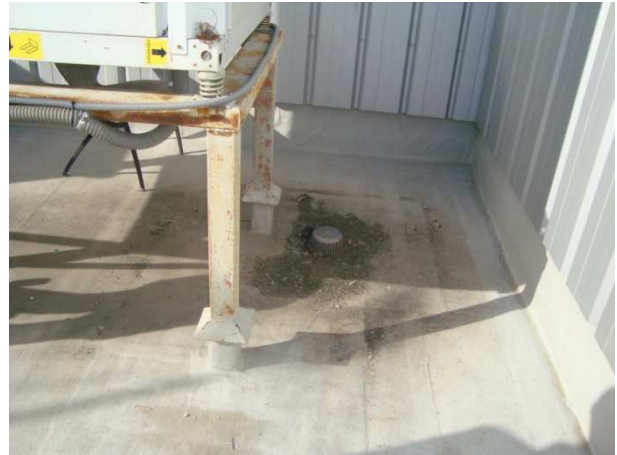
Estado de um sumidouro em que não foram efectuados os respectivos trabalhos de manutenção. Dever-se-á limpar o mesmo de forma imediata.

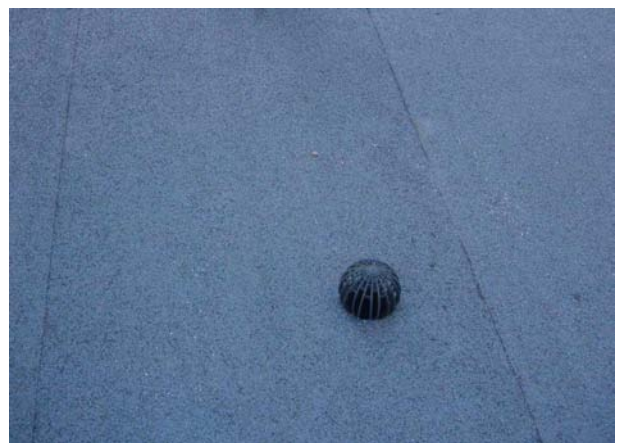
Pára-gravilhas numa cobertura auto-protégida.

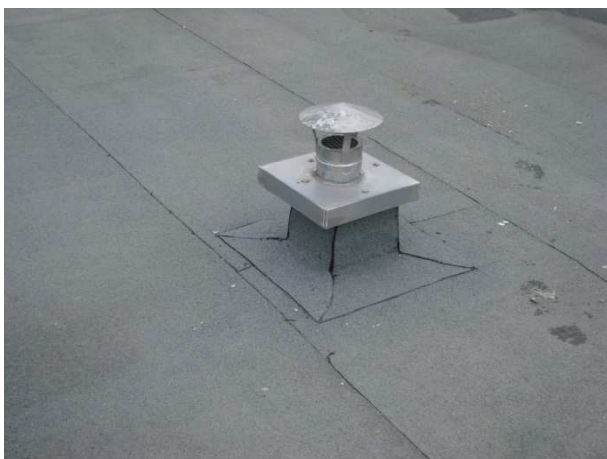
Passagem de condutas de ventilação mediante passa-tubos.

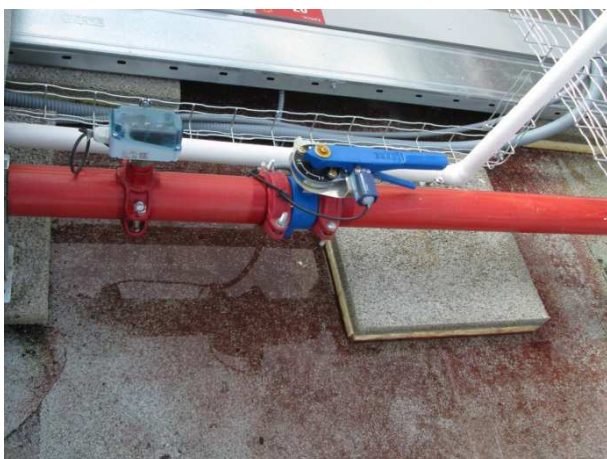
- Verificação de que os elementos de apoio das condutas que existem na cobertura estão em bom estado, apoiando-se sobre elementos de distribuição, não perfurando a impermeabilização, nem restringindo a evacuação das águas. Caso seja necessário, devem ser adoptadas as medidas correctivas adequadas.

Elemento de apoio de condutas, retendo a evacuação das águas.

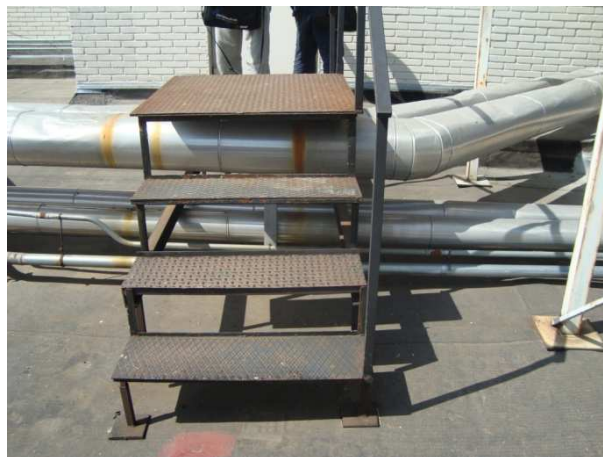
- Verificação de que os equipamentos situados na cobertura assentam sobre apoios ou, caso se apoiem na cobertura, sobre elementos de distribuição, não perfurando a impermeabilização nem restringindo a evacuação das águas. Isto mesmo deve ser efectuado relativamente a cartazes publicitários, antenas, postes de iluminação, escadas metálicas, etc. Caso seja necessário, devem ser adoptadas as medidas correctivas adequadas.

Apoio de elementos sobre a impermeabilização sem qualquer elemento de protecção. Deverão ser empreendidas acções correctivas imediatas.

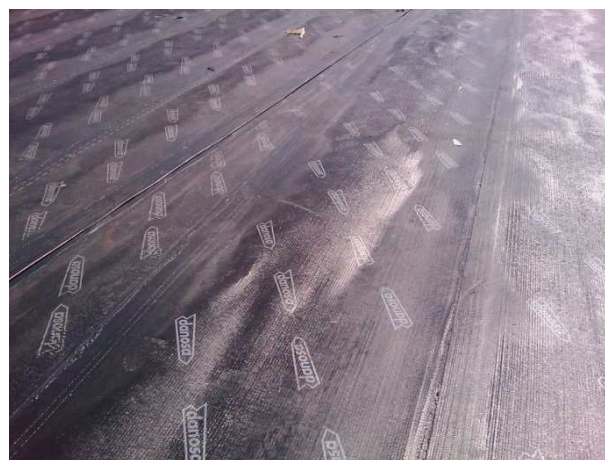
Bolsas entre o sistema de impermeabilização e o suporte

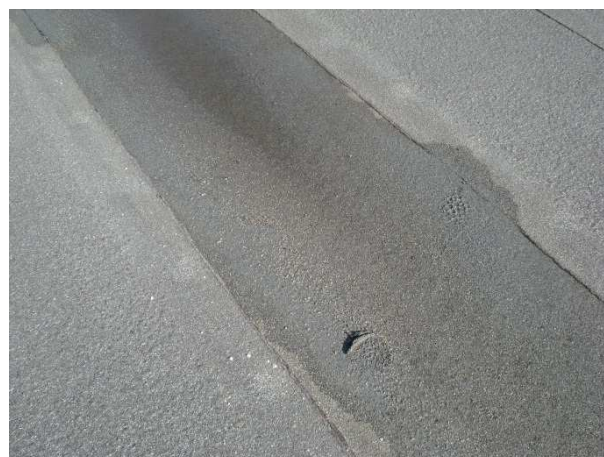
Eventual origem: A perda de grânulos é um processo habitual nas coberturas feitas com membranas auto-protegidas. A norma europeia EN 12.039 permite uma determinada percentagem de perda dos grânulos relativamente a uma lâmina betuminosa auto-protegida. A perda de grânulos pode ocorrer devido a uma escassa manutenção da cobertura, a um trânsito excessivo por cima da impermeabilização auto-protegida e à acumulação de água, sedimentos, depósitos e sujidade em cima da impermeabilização.

Operações a efectuar: Na maioria dos casos, a perda de grânulos é um aspecto meramente estético, não afectando, em caso nenhum, a estanquidade da cobertura. Basta efectuar uma limpeza periódica dos grânulos perdidos, assim como de qualquer outro tipo de depósito e sedimento que se tenha acumulado na cobertura.

Perda de grânulos de ardósia

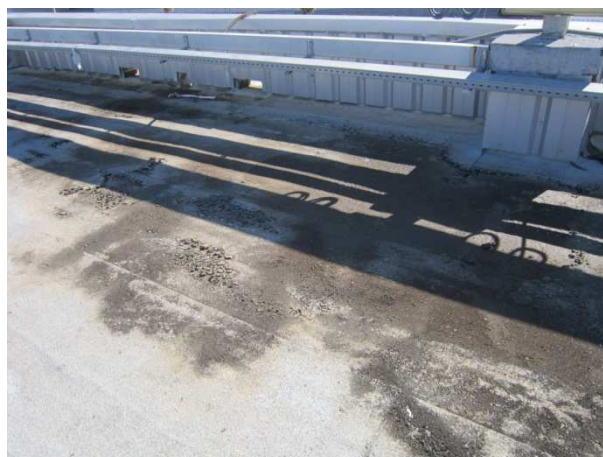
Em alguns casos, quando por efeito da água e da falta de limpeza acumulam-se partículas estranhas (limos, pó, folhas, etc.) nos pontos baixos da cobertura, pode ocorrer o efeito de "pele de crocodilo". Estas partículas estranhas formam uma crosta em cima da lâmina auto-protegida que, quando a água evapora, se contrai e pode provocar fissuras na face superficial da mesma. Este efeito é provocado em coberturas com escassa manutenção, pouca drenagem ou má construção e/ou concepção dos elementos de drenagem.

O efeito "pele de crocodilo" é um fenómeno estético que não afecta a estanquidade da impermeabilização.

Efeito pele de crocodilo.

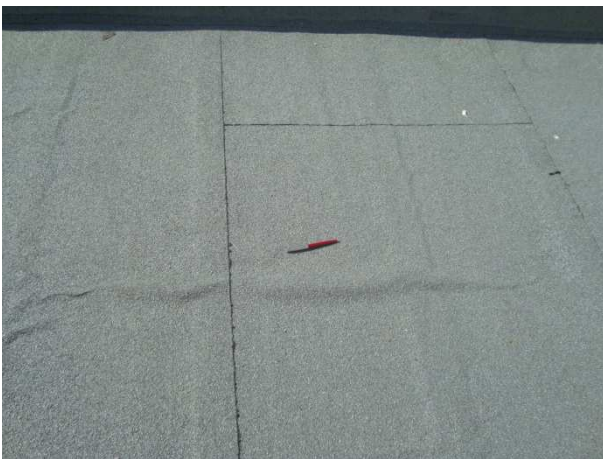
Eventual origem. Costumam ser provocadas por um defeito na instalação do sistema de impermeabilização, do movimento do suporte resistente, ou do movimento do suporte da impermeabilização (argamassa, betão, madeira ou isolamento térmico).

Rugas perpendiculares ao sentido longitudinal do rolo.

Operações a efectuar: Normalmente as rugas ocasionam fenómenos estéticos que não afectam a estanquidade da membrana impermeabilizante, pelo que nem sempre é necessário reparar.

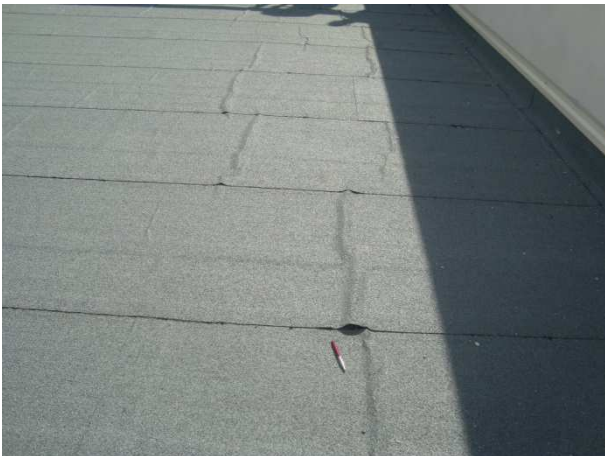
Antes da actuação é necessário diagnosticar a causa da ruga. Se for consequência do movimento do suporte, será necessário adoptar as oportunas medidas correctivas (aumentar as fixações do isolamento térmico na zona próxima das rugas, caso seja esta a causa, etc.).

Ruga olho de peixe.

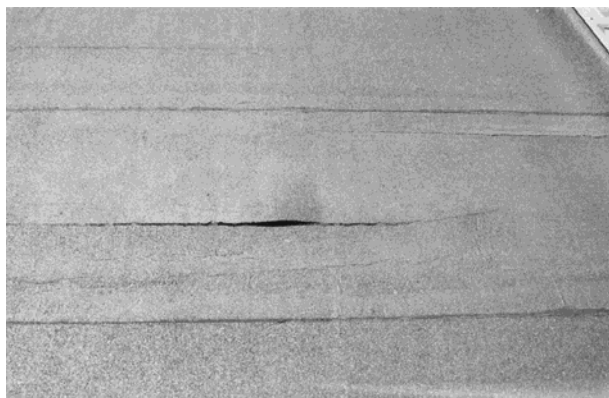
Fissura em impermeabilização com membranas com armadura de fibra de vidro aderida.

Caso as fissuras apareçam em impermeabilizações bicamada feitas com membranas com armadura de fibra de vidro soldadas ao suporte, a causa pode-se dever ao facto de uma junta de trabalho do suporte estar a transmitir tensões ao sistema de impermeabilização. Neste caso a solução de reparação pode ser bastante complicada, podendo ser necessária uma nova impermeabilização.

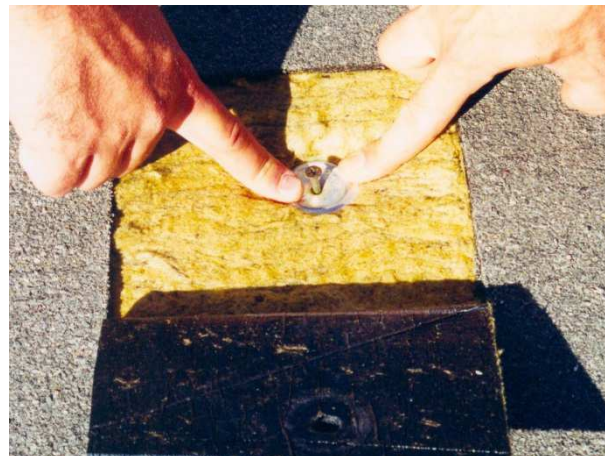
Eventual origem: Utilização de fixações inadequadas para a fixação do isolamento térmico ou da impermeabilização.

Fixação inadequada que originou o punção do sistema de impermeabilização.

Em consequência do esmagamento do isolamento térmico, ao pisar zonas próximas das fixações (fixações do isolamento térmico ou do sistema de impermeabilização), a cabeça do parafuso sobressai do isolamento térmico, perfurando a impermeabilização.

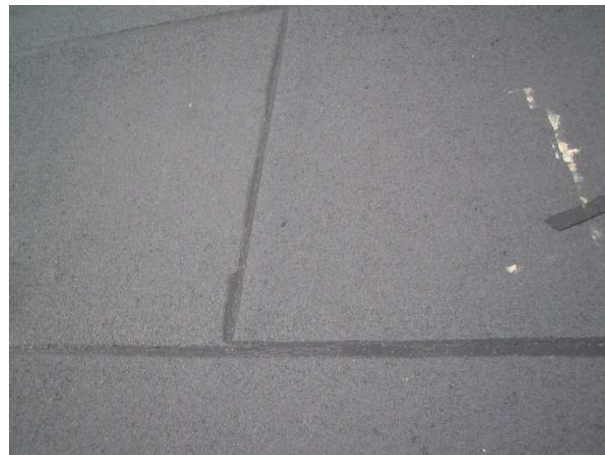
Operações a efectuar: De um modo geral, este tipo de problema é meramente estético, não afectando a impermeabilização.

No caso de pequenas retracções, pode-se proporcionar calor na zona de retracção e polvilhar grânulos de ardósia.

Retracção de sobreposição longitudinal e transversal.
